„Zwischen Lotperlen und Leiterplattenverzug“

Kleine Ursache - große Wirkung an 5 Fallbeispielen aus der Praxis

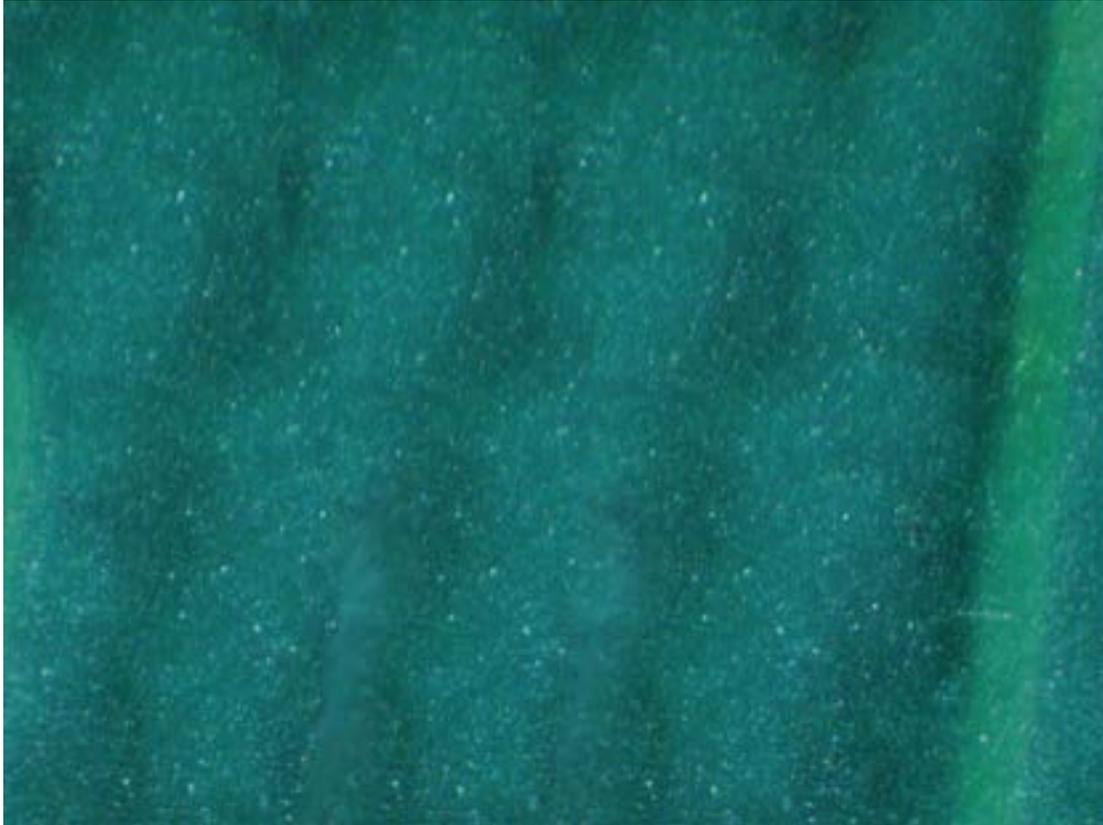
Zebrastreifen

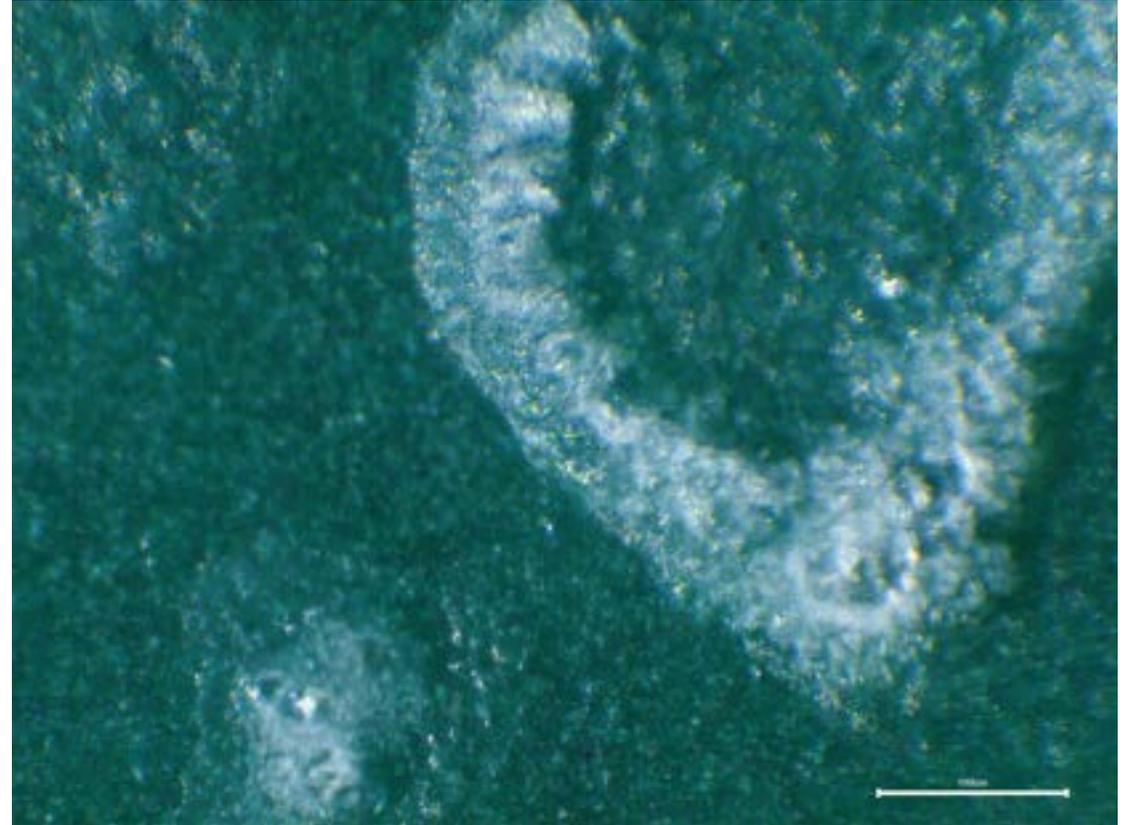
Giraffenflecken

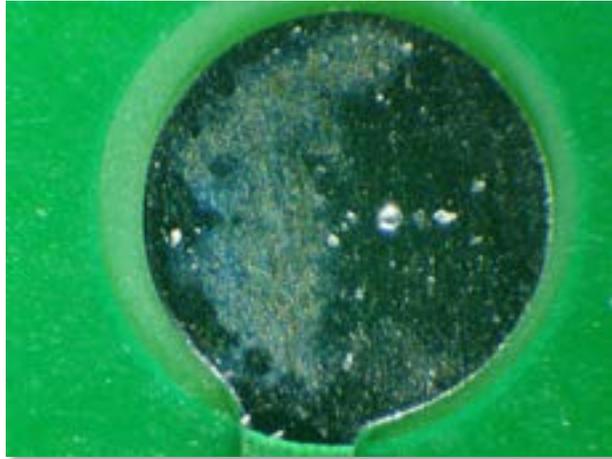
Korrosion

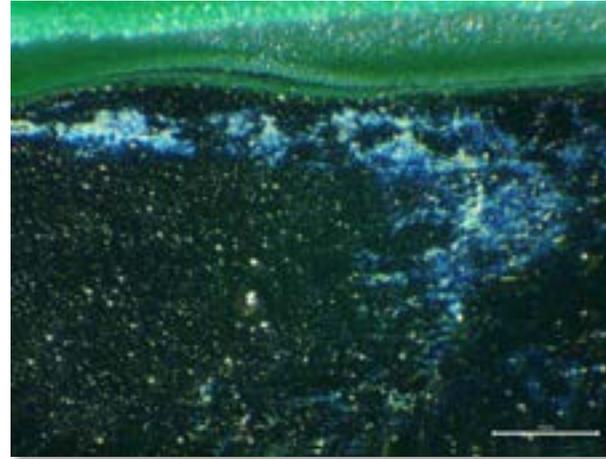
Elektromigration

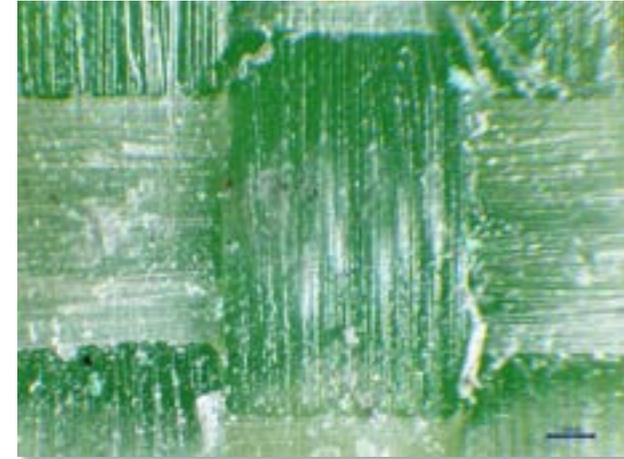
Vermehrte Kondensatbildung

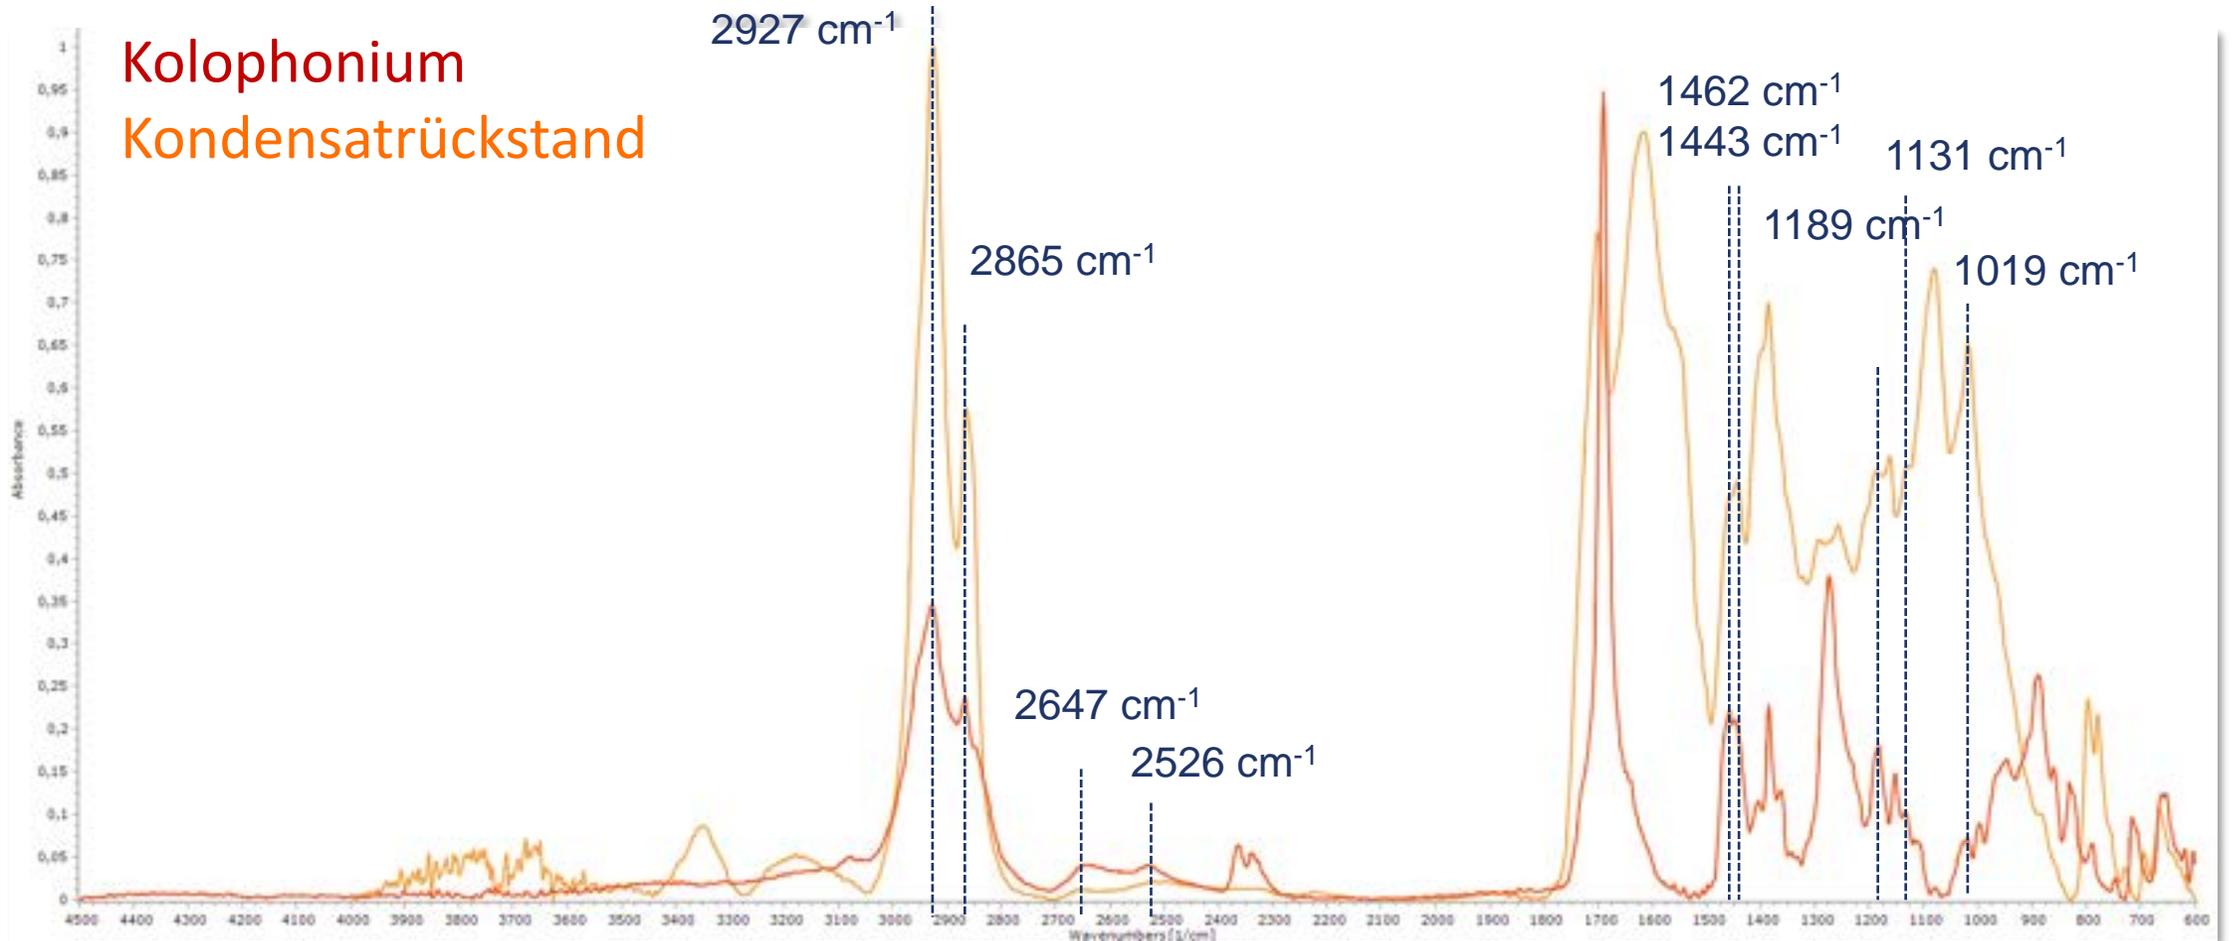
FT-IR Spektrum Kolophonium vs. Kondensatrückstand

- Wellenlötprozess
- Reinigungsprozess
- Kondensatrückstand bleibt nach dem Reinigen auf der PCB Oberfläche

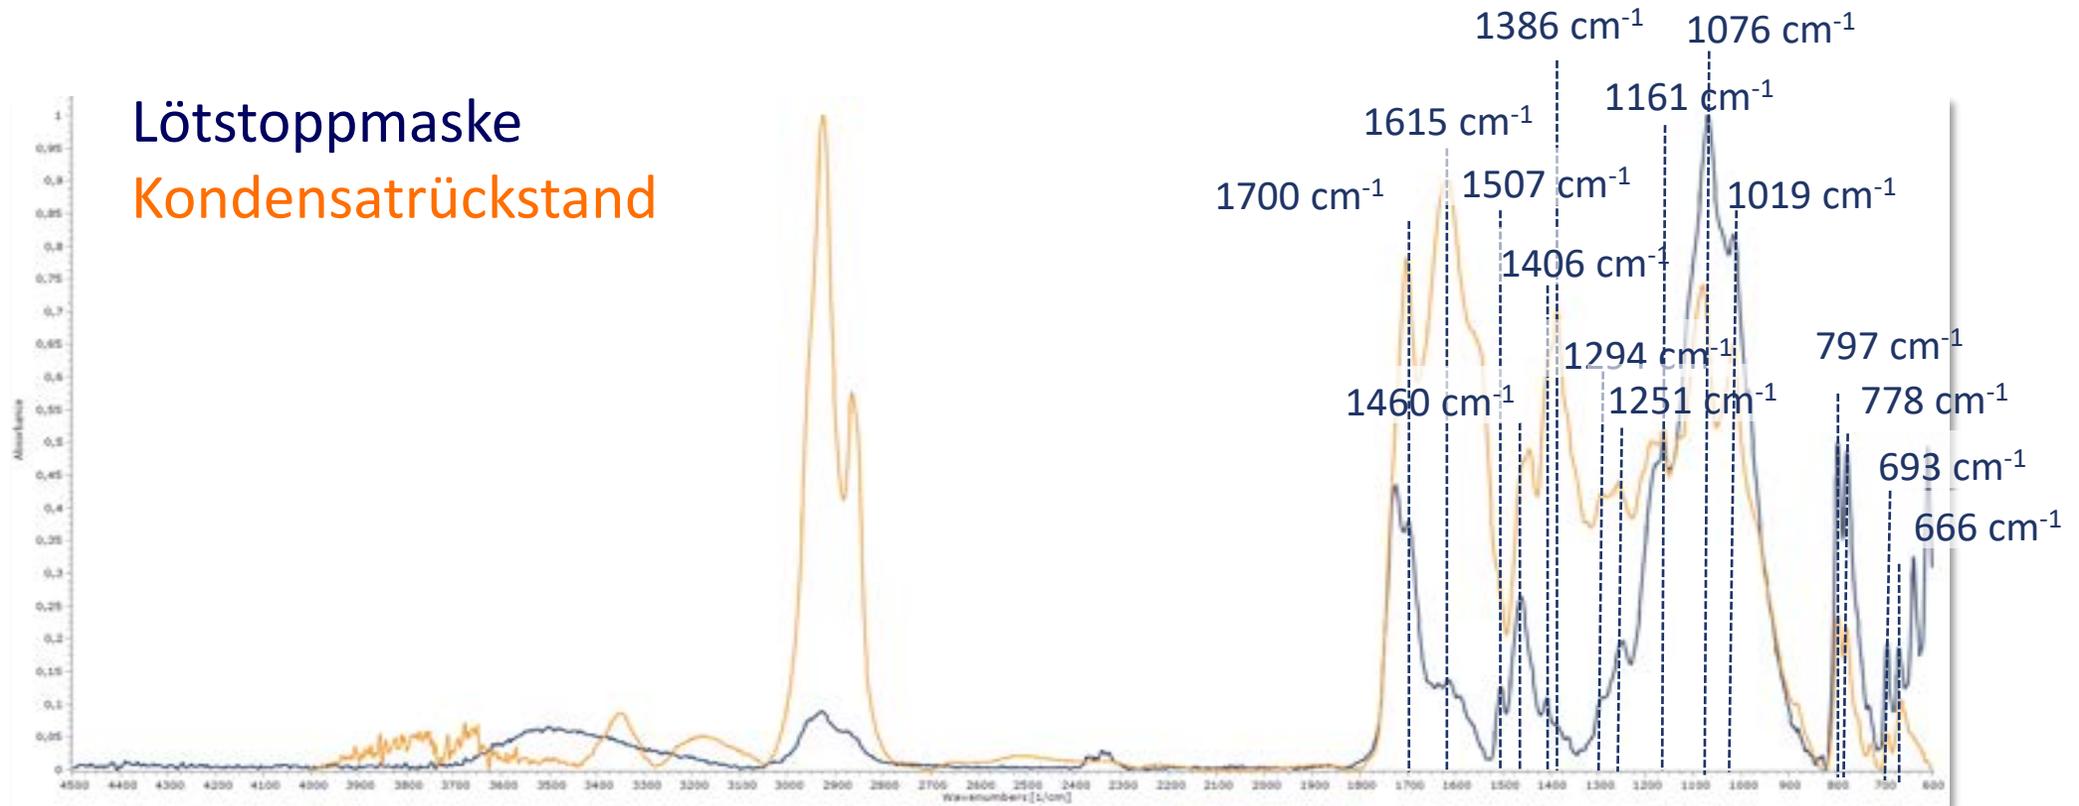
FT-IR Spektrum Lötstoppmaske vs. Kondensatrückstand

→ Eine nahezu vollständige Peak-Übereinstimmung im Fingerprint Bereich - 1700 cm⁻¹ - 666 cm⁻¹

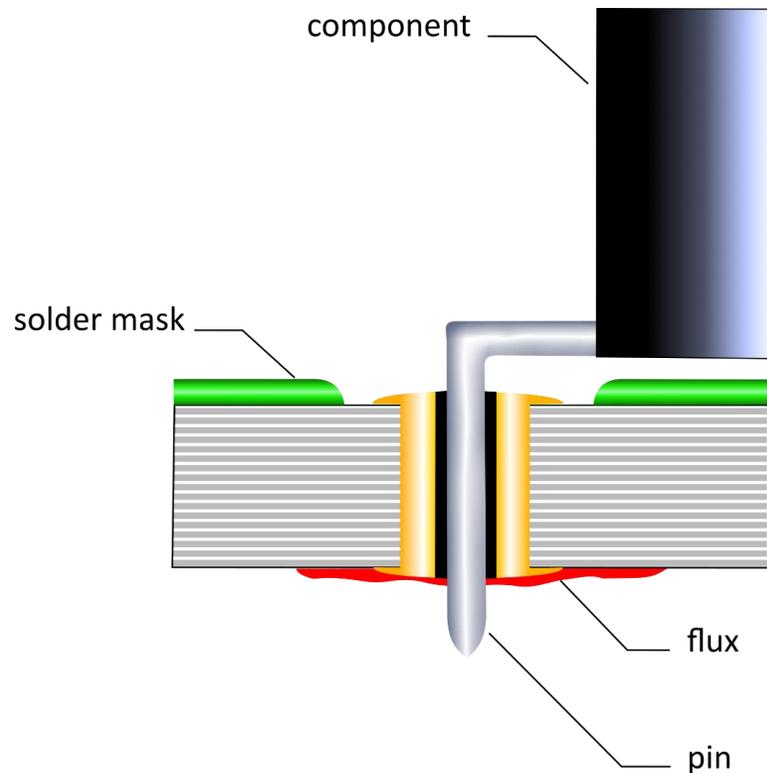
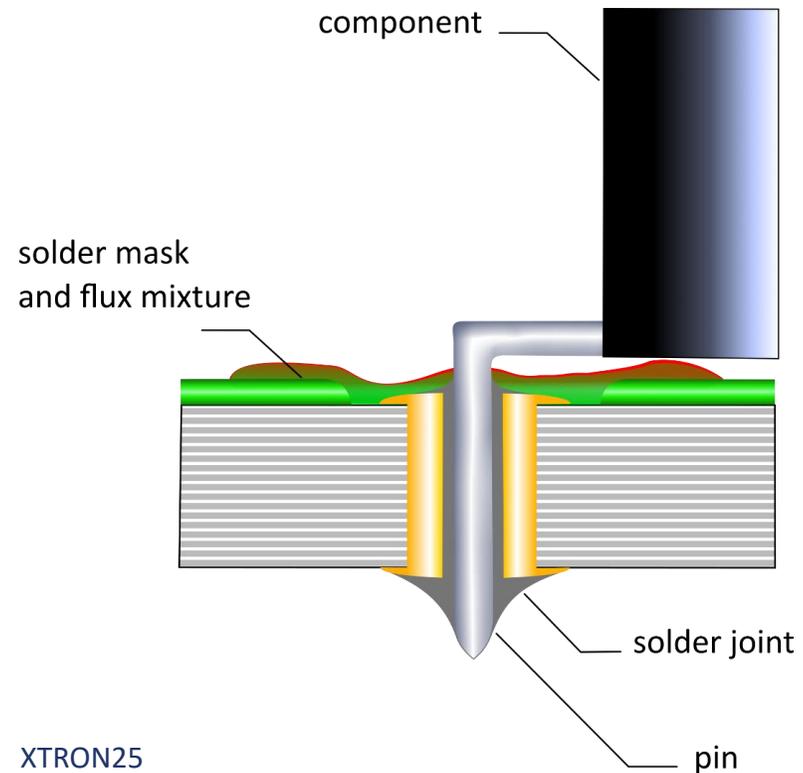
Unvollständig polymerisierte Lötstopmmaske

- Gehemmte chemische Reaktion der Lötstopmmaske
- Ausgasen im Wellenlötprozess
- Chemische Reaktion mit Flussmittel unter Temperatureinfluss

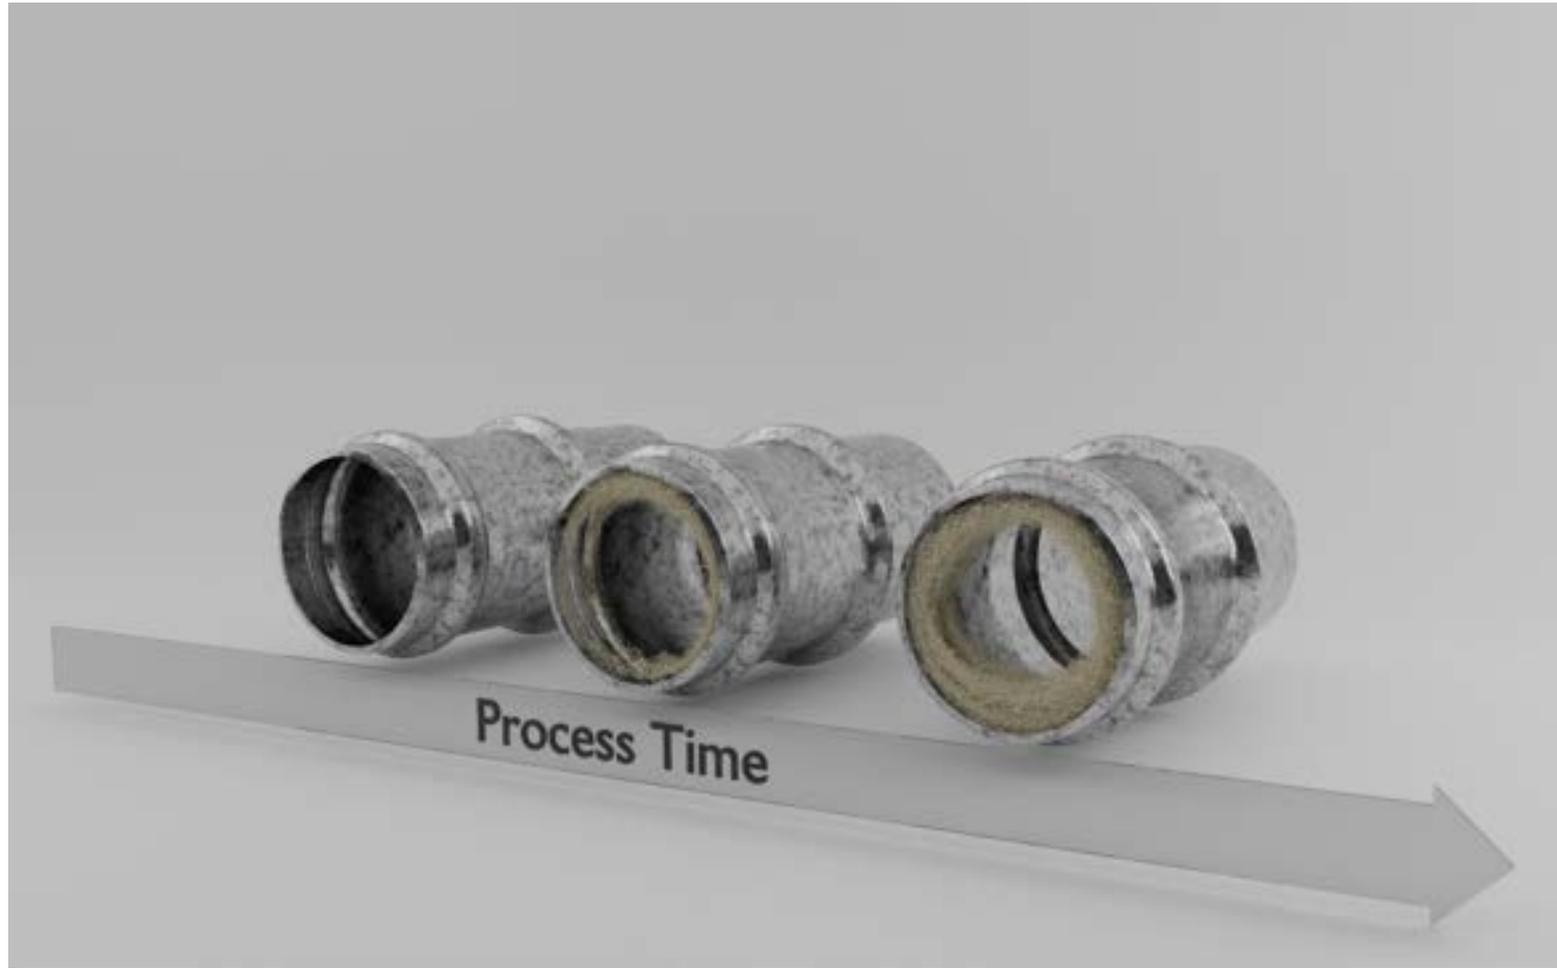
- Reflow Prozess
 - Starke Kondensatbildung
- Weißer, nadelförmiger Belag

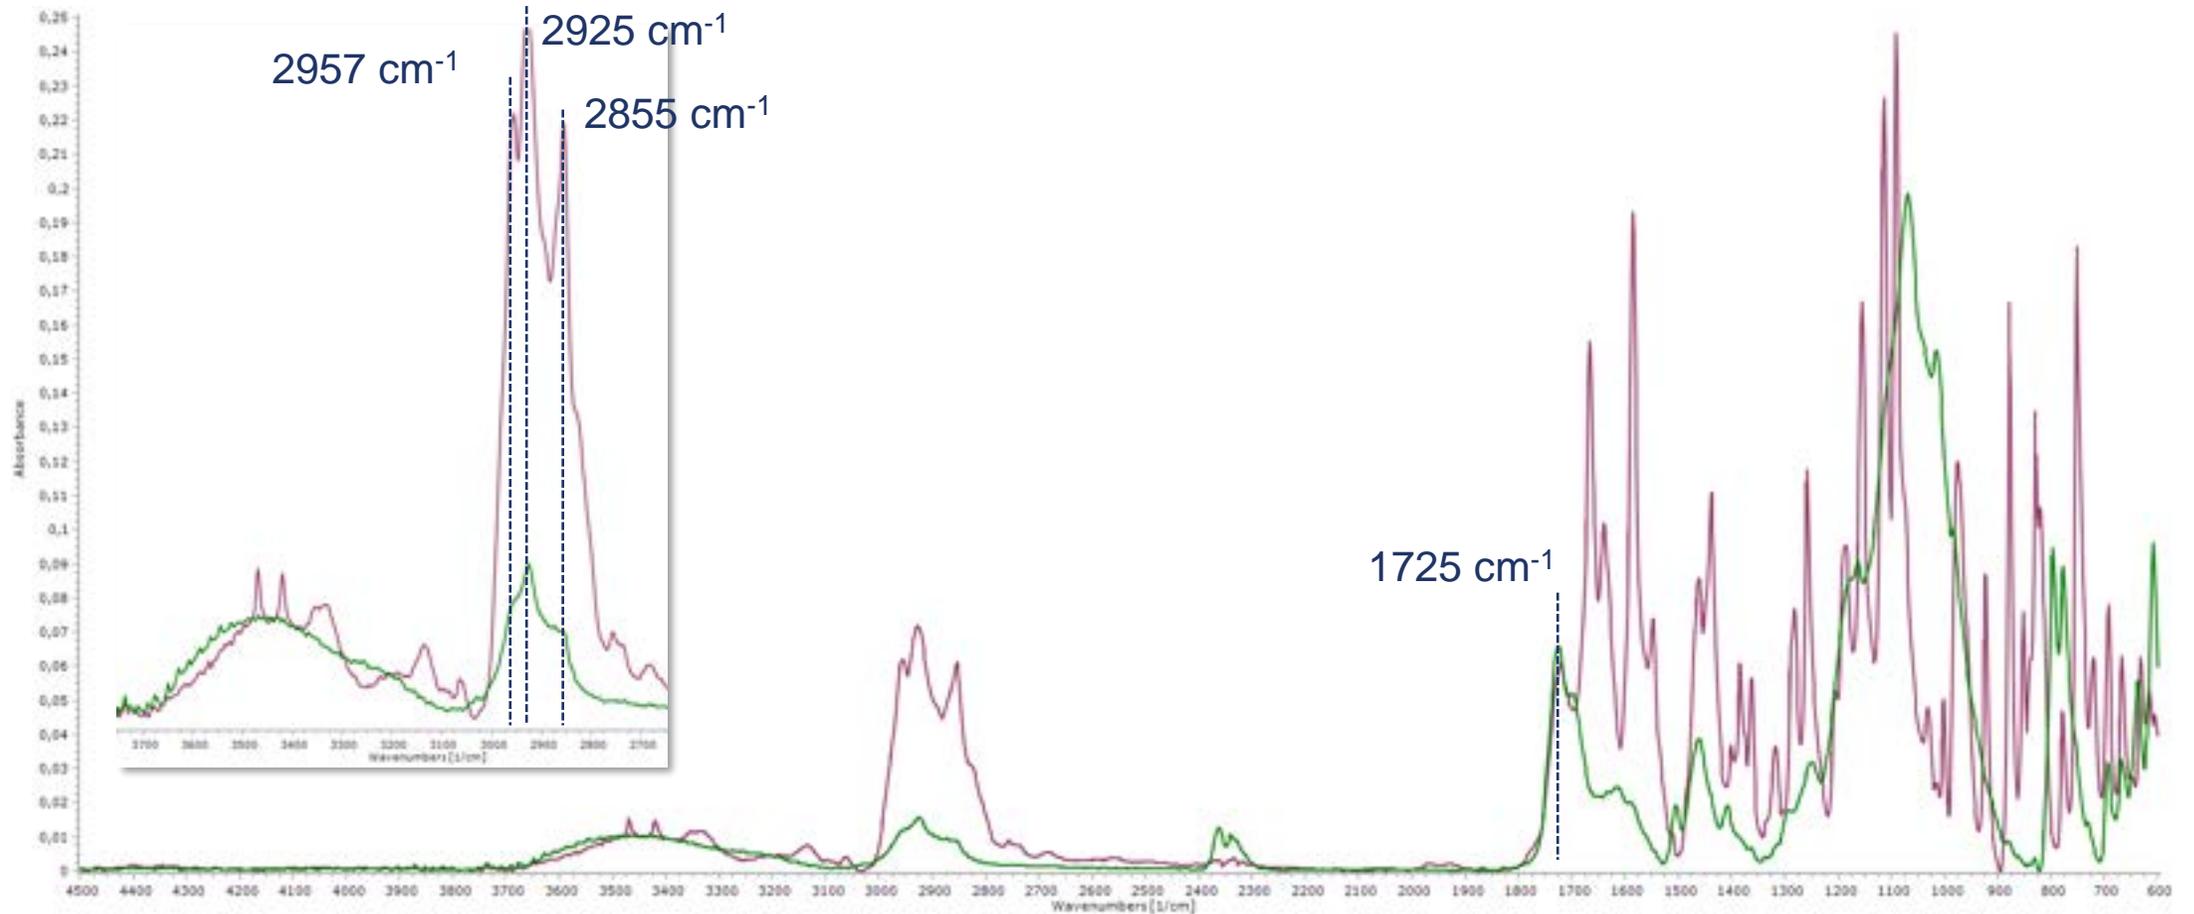
FT-IR Spektrum Lötstopmmaske vs. Kondensatrückstand

Die wahrscheinlichsten Ursachen für Photoinitiator im Kondensat:

- Photoinitiator ist im Überschuss vorhanden
- Gehemmte chemische Reaktion durch Einfluss von Feuchtigkeit/O₂

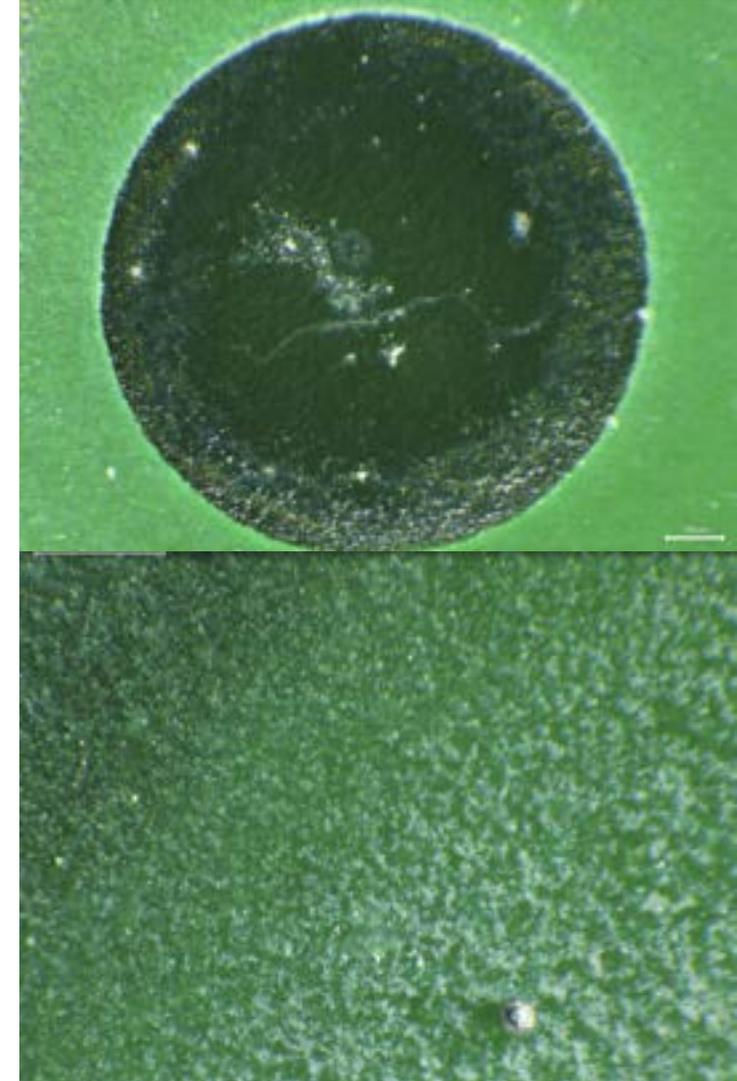
- Reflow Prozess
- Benetzungsproblem
- Lotperlenbildung

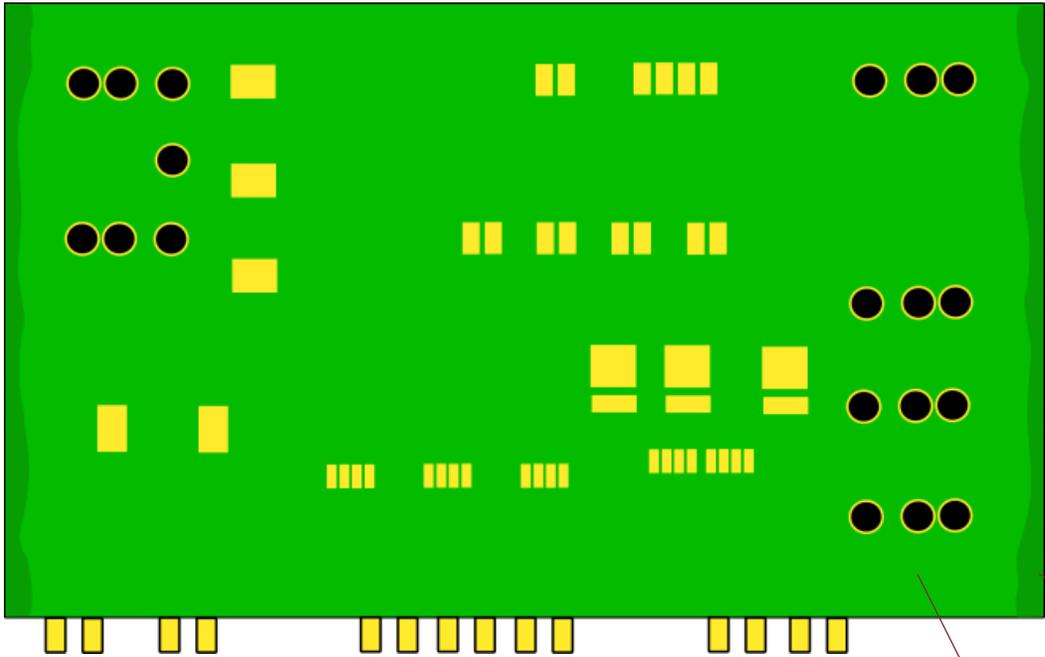
- Glänzende Stellen am PCB-Rand
- Keine glänzenden Stellen im PCB-Printbereich

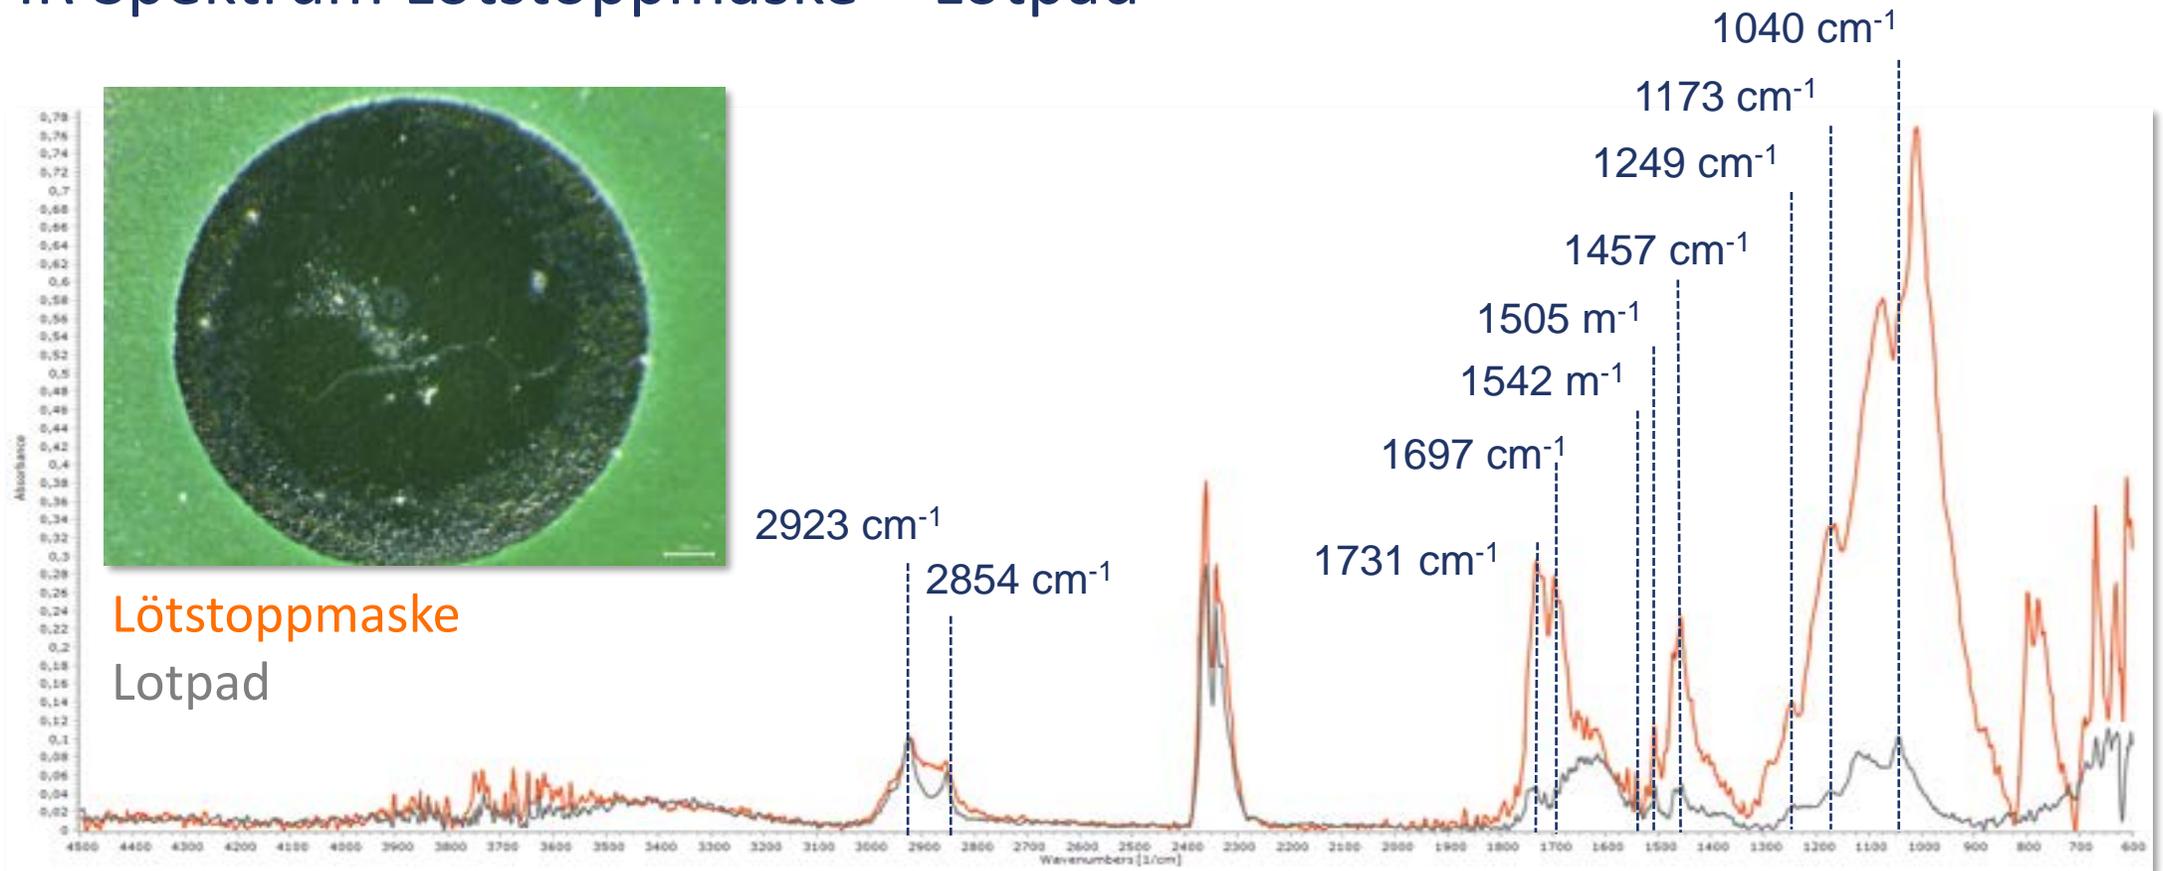
FT-IR Spektrum Lötstopmmaske – Lotpad

→ Nahezu vollständige Übereinstimmung der Peaks im Fingerprintbereich - 1731 cm^{-1} - 1040 cm^{-1}

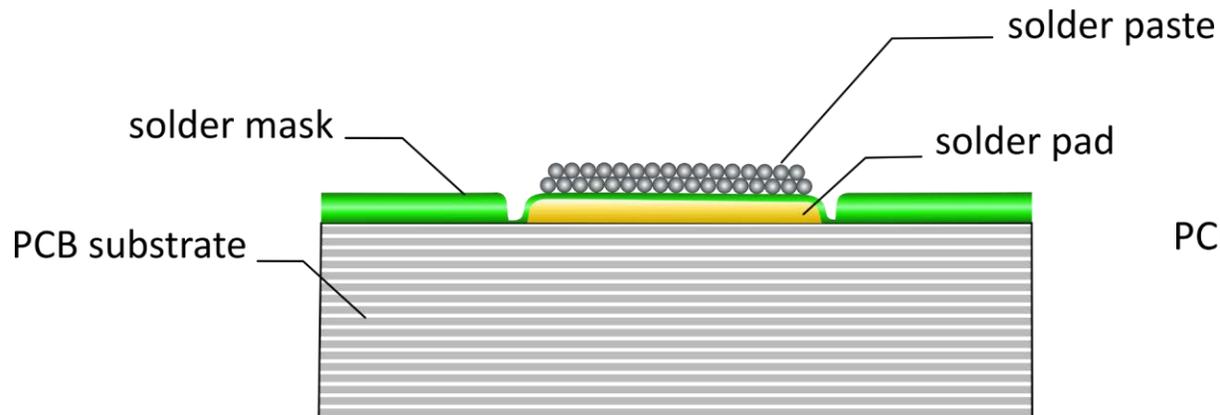
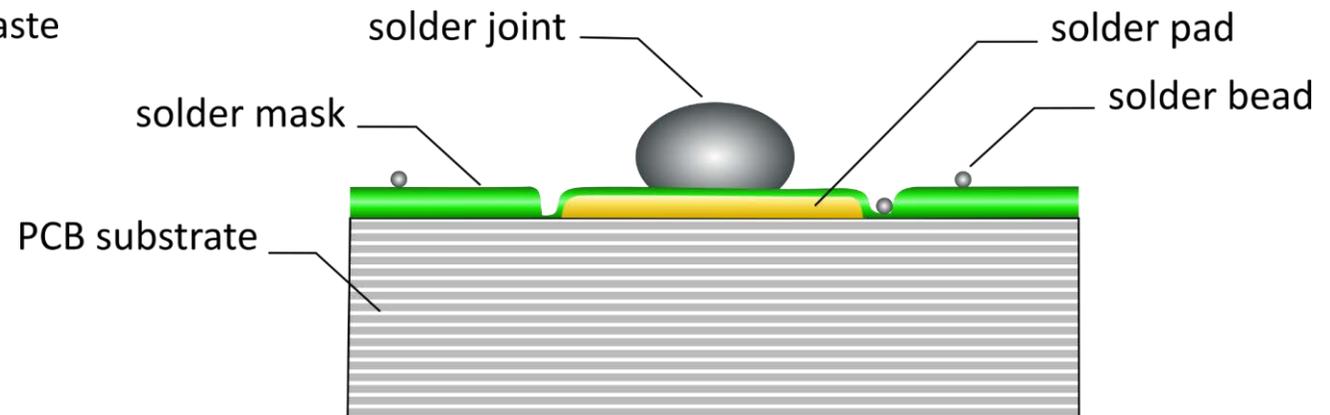
Unvollständig polymerisierte Lötstopmmaske

- Gehemmte chemische Reaktionen
- Lötstopmmaske verteilt sich über die gesamte PCB Oberfläche
- Resultiert in Lotperlenbildung
- Resultiert in Benetzungsproblemen

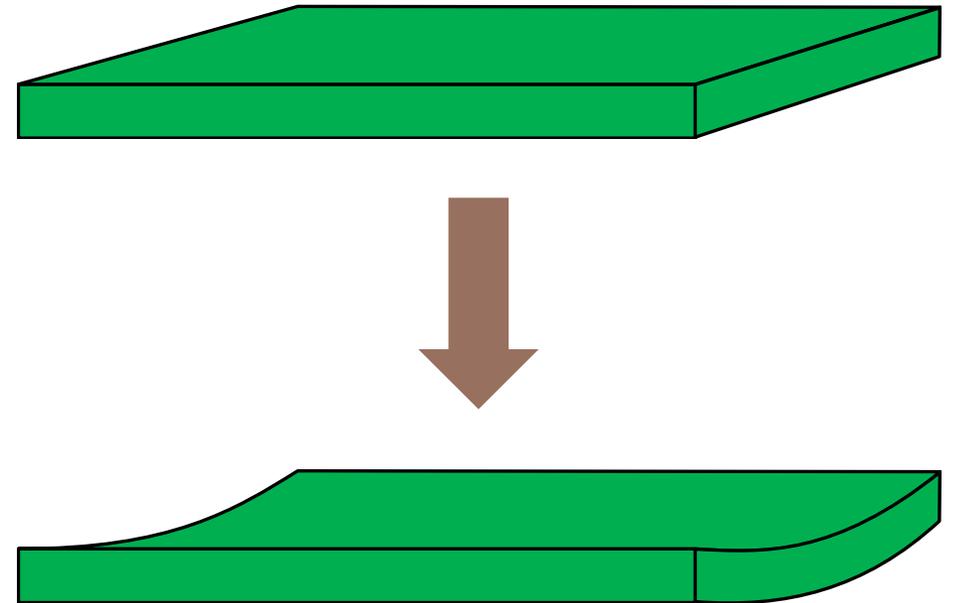
- Reflow Prozess
- Leiterplattenverzug
- Eingefrorene Eigenspannungen im Polymer
- Nachvernetzende Reaktionen
- Ungleichmäßige Temperatureinwirkung
- Unterschiedliche Wärmeausdehnung unterschiedlicher Schichten im Laminat
- Faserorientierung der Glasfaser im Laminat

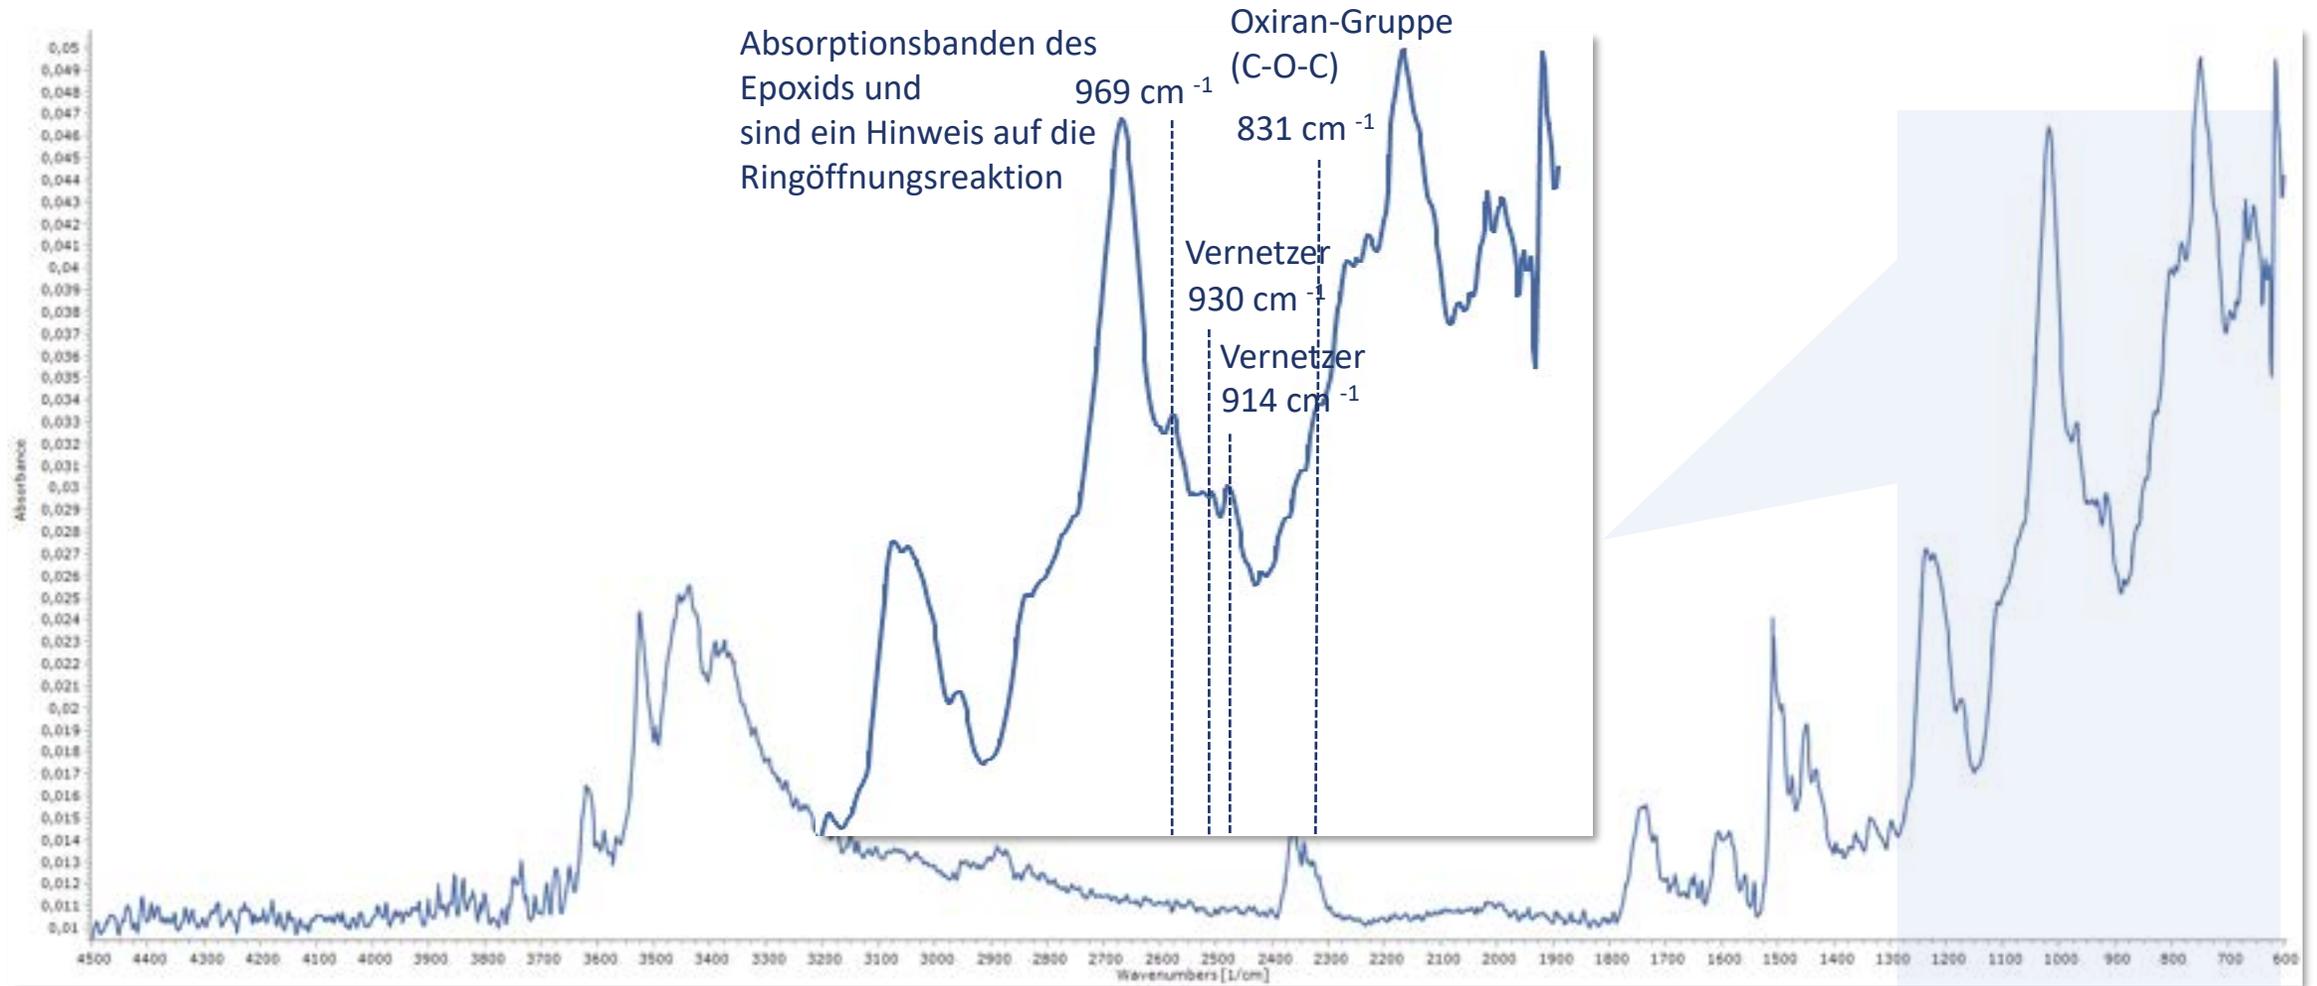
- Vernetzer im Überschuss

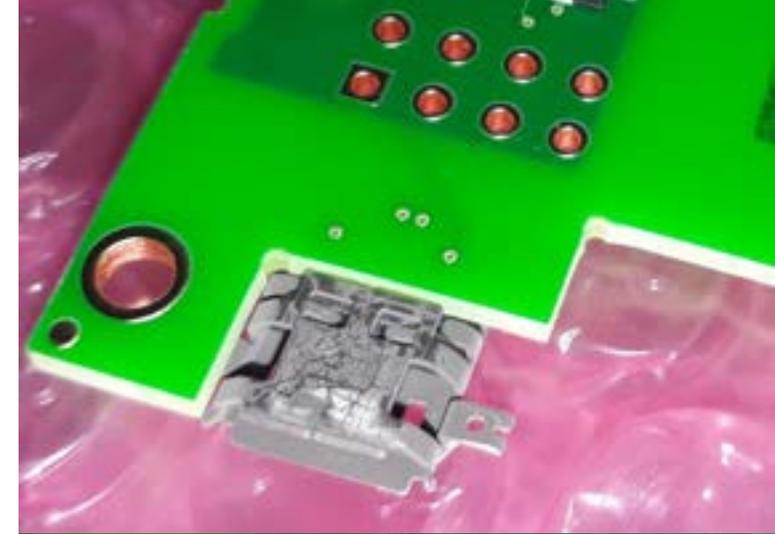
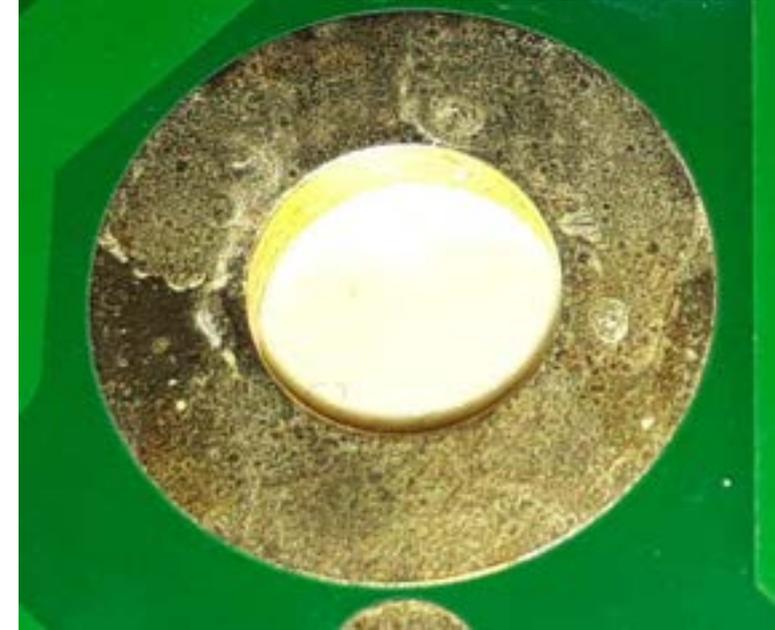
- Reflow Prozess
- Wellenlötprozess
- Reinigung
- Grauer Belag auf metallisierten Flächen

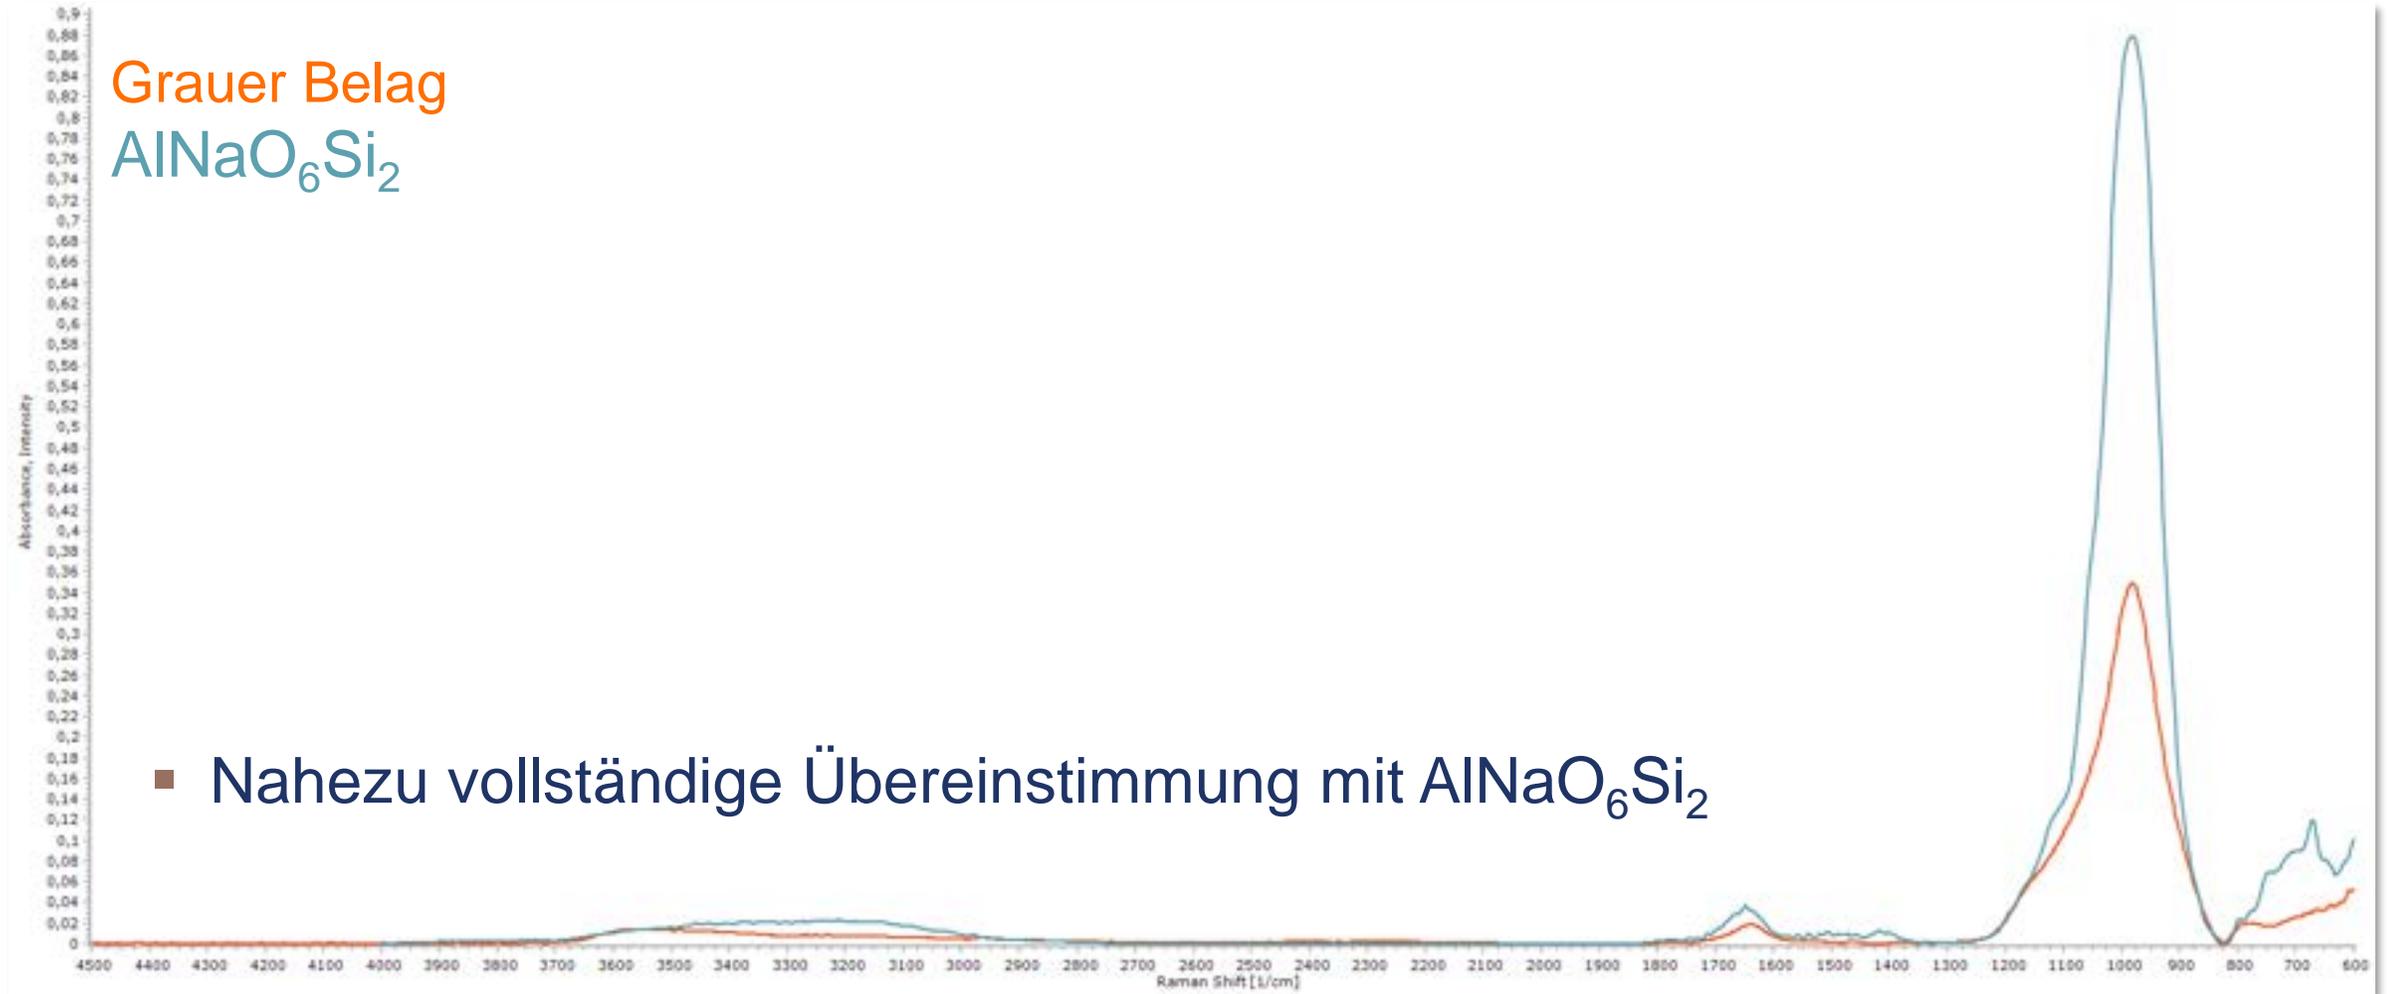
FT-IR Spektrum grauer Belag – Datenbankabgleich

- Reinigungsmedium löste Lötstopmmaske an
- Füllstoffe aus Lötstopmmaske wurden herausgewaschen
- Reinigungsmedium löste Bauteile an
- Füllstoffe aus den Bauteilen wurden herausgewaschen
- $\text{AlNaO}_6\text{Si}_2$ setzte sich auf Metalloberflächen ab
