„Zwischen Lotperlen und Leiterplattenverzug“

Kleine Ursache - große Wirkung an 5 Fallbeispielen aus der Praxis

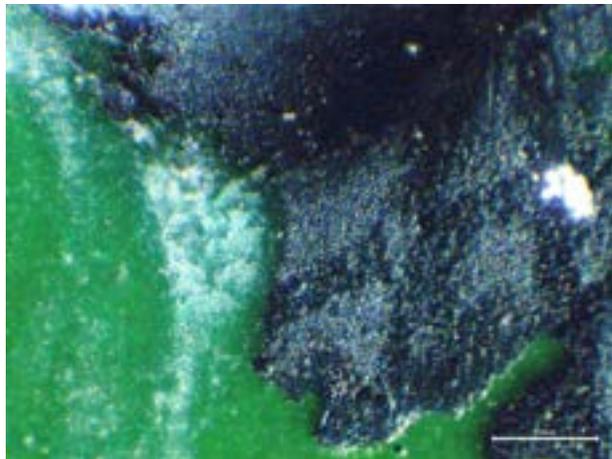
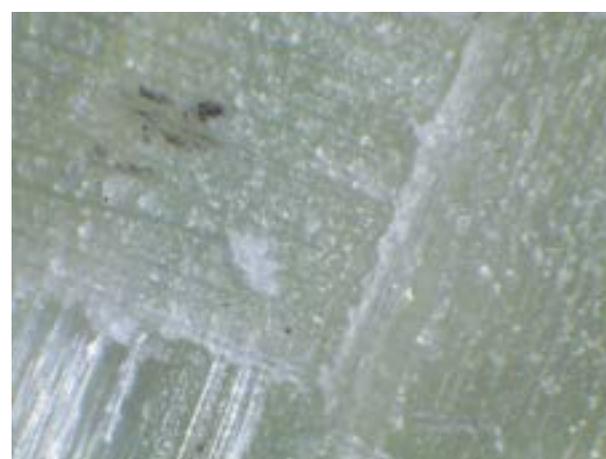
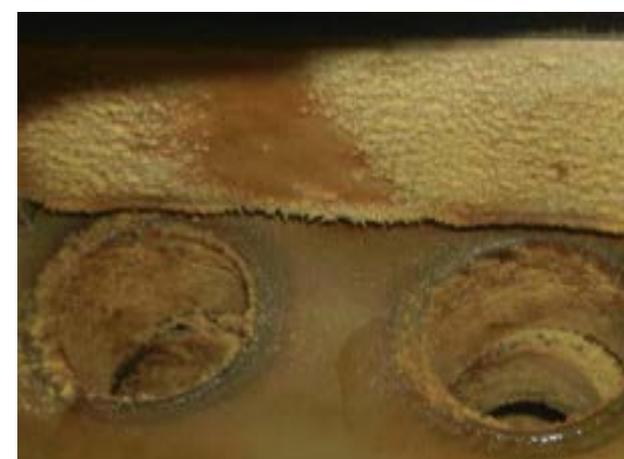
Vermehrte Kondensatbildung

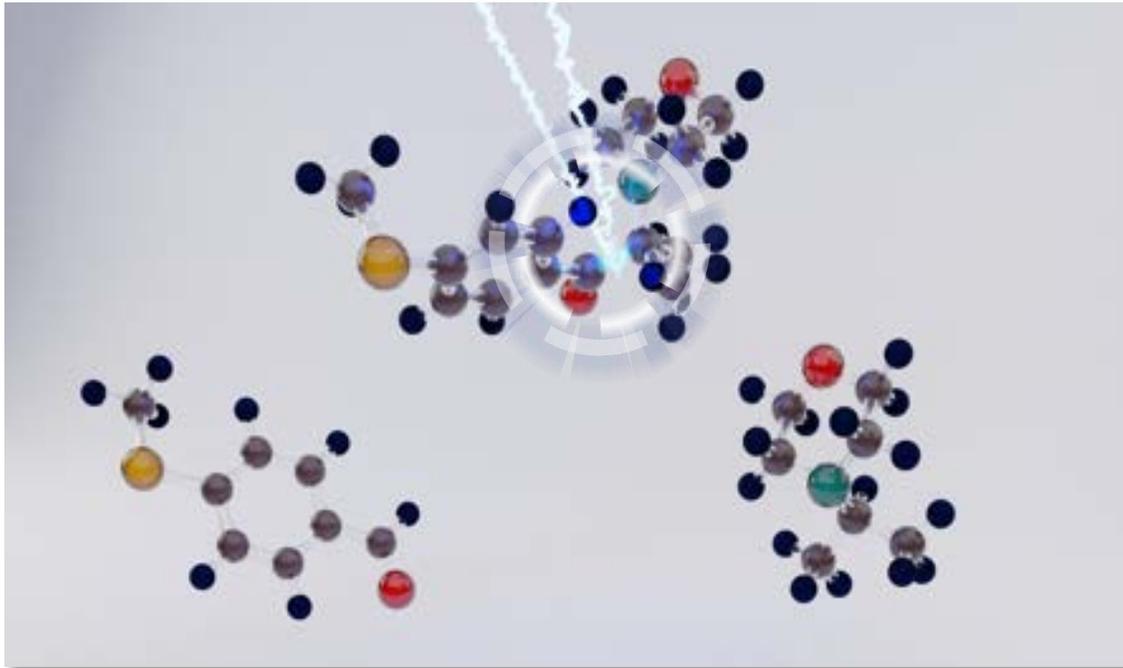
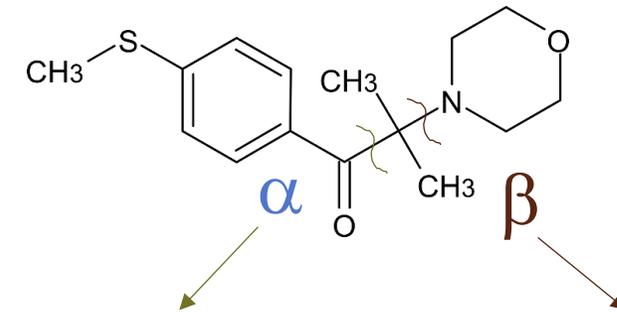
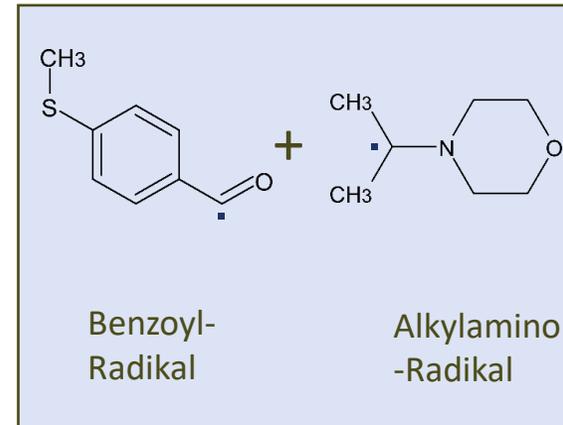
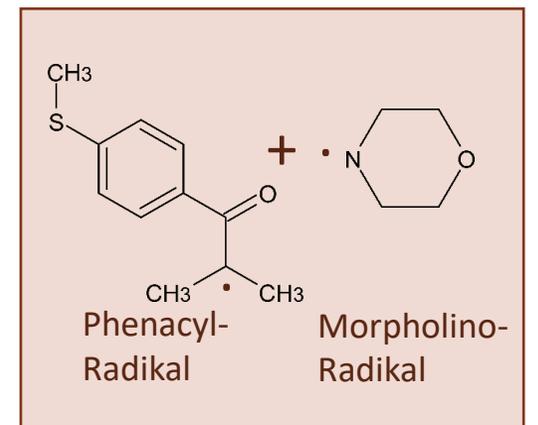
Zerfall-Mechanismus

Photoinitiator 2-Methyl-4'-(methylthio)-2-morpholinopropiophenone

- Photoinitiator ist Bestandteil der Lötstopmmaske
- Sollte in der Lötstopmmaske chemisch gebunden sein

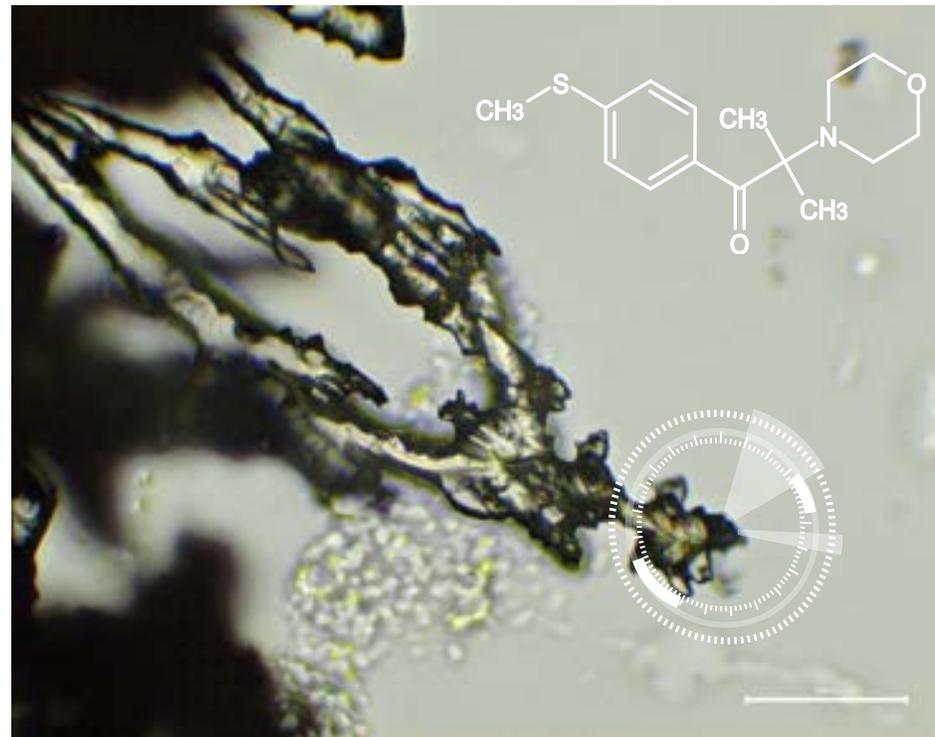
Die wahrscheinlichsten Ursachen für Photoinitiator im Kondensat:

- Photoinitiator ist im Überschuss vorhanden
- Gehemmte chemische Reaktion durch Einfluss von Feuchtigkeit/O₂

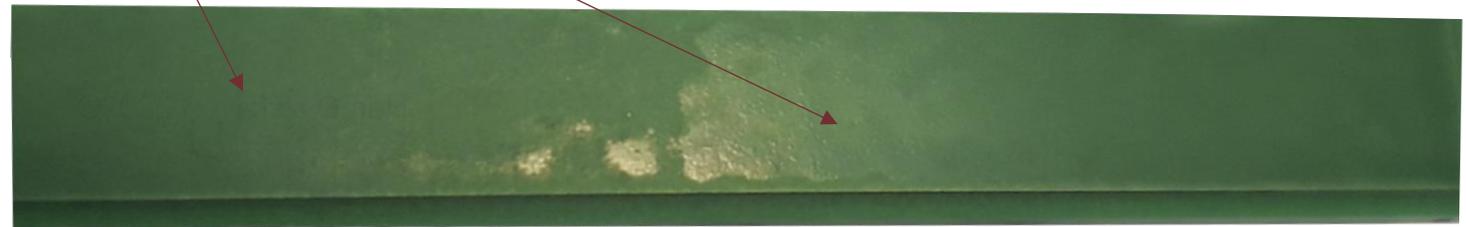
- Glänzende Stellen am PCB-Rand
- Keine glänzenden Stellen im PCB-Printbereich

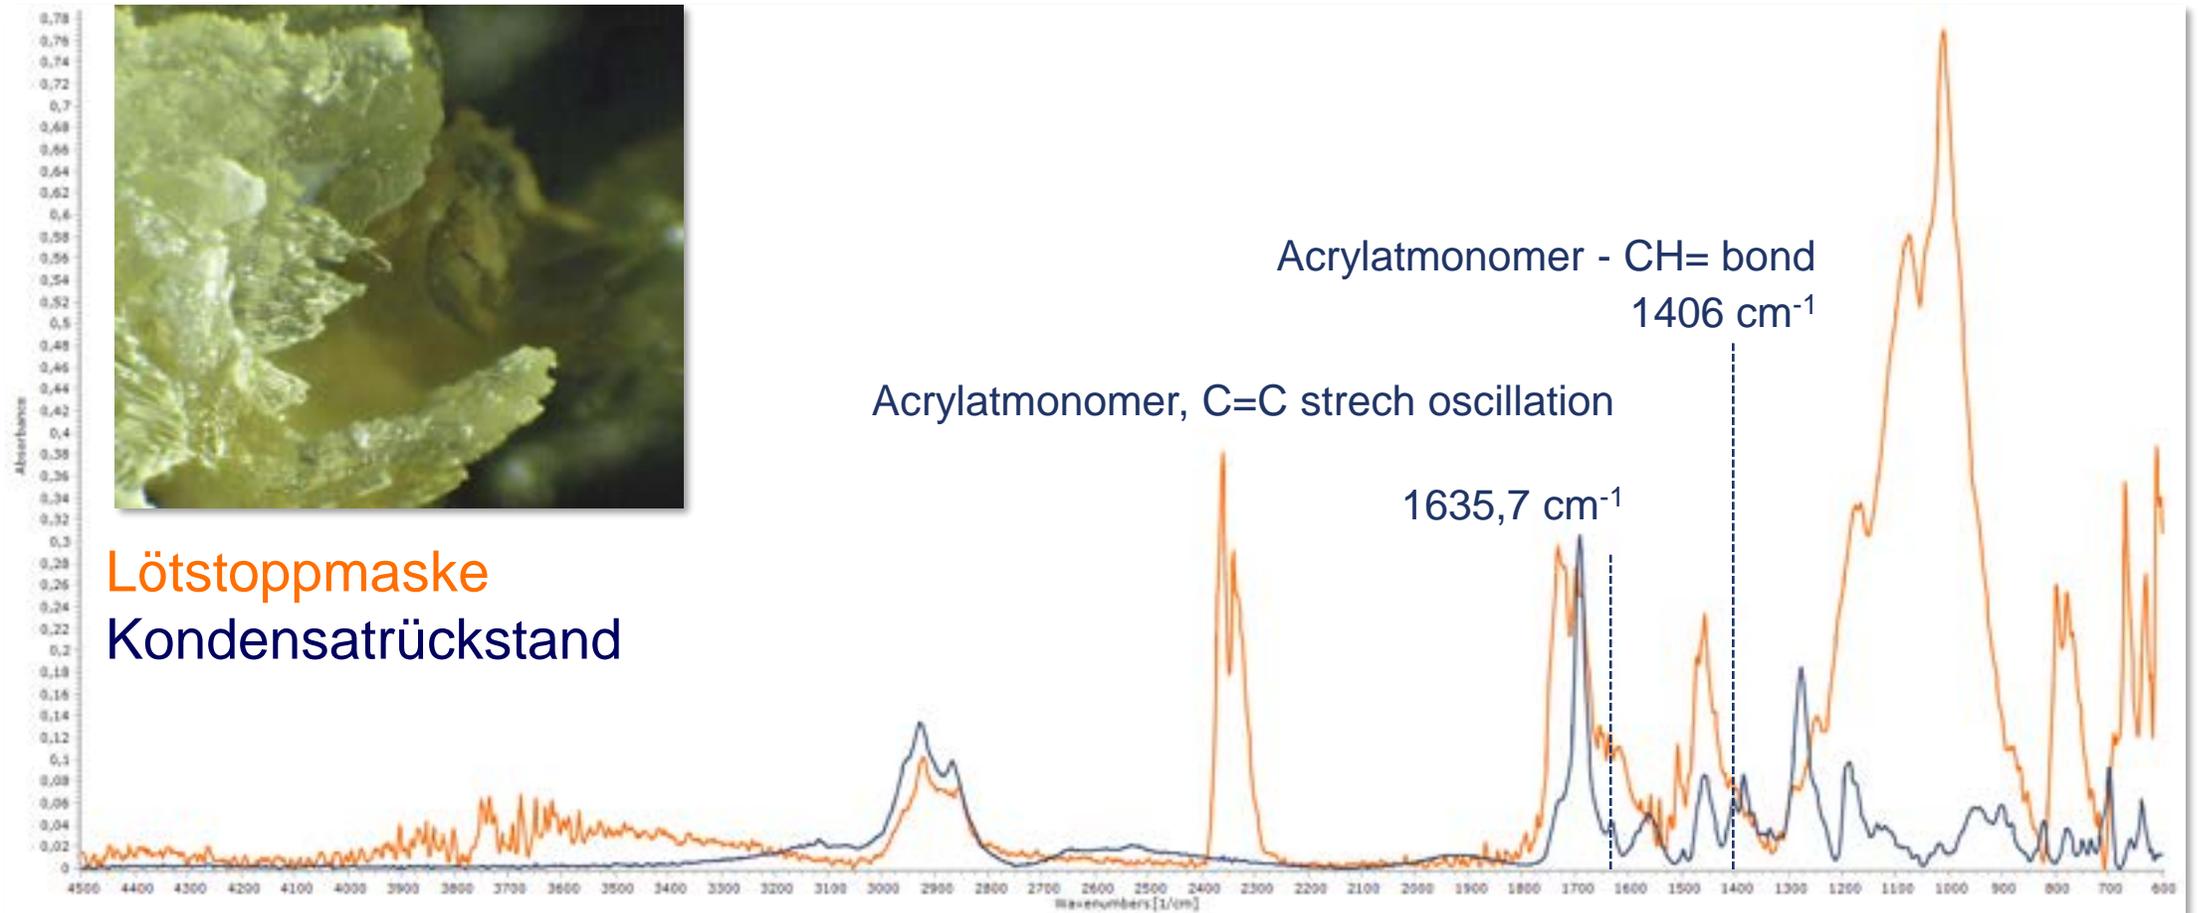
FT-IR Spektrum Lötstopmmaske vs. Kondensatrückstand

Unvollständig polymerisierte Lötstopmmaske

- Gehemmte chemische Reaktionen
- Lötstopmmaske verteilt sich über die gesamte PCB Oberfläche
- Resultiert in Lotperlenbildung
- Resultiert in Benetzungsproblemen

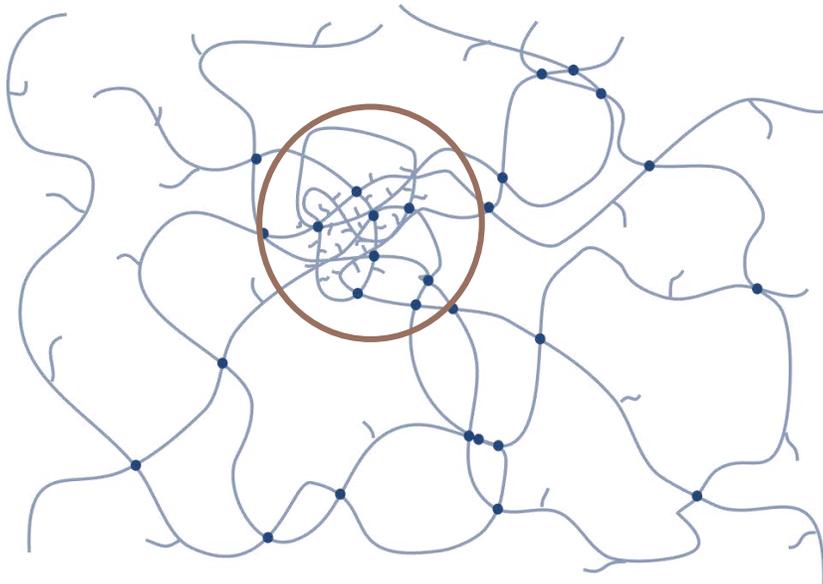
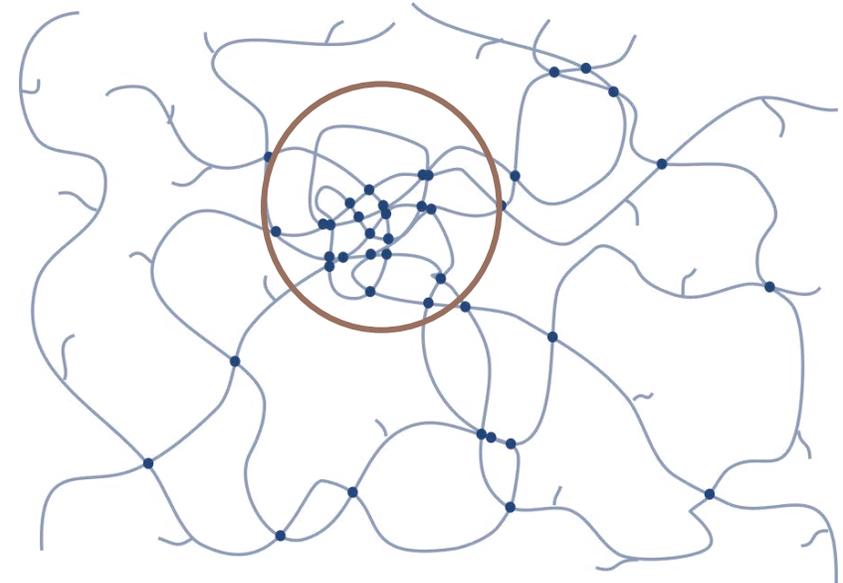
Nachvernetzende Reaktionen

Finden statt wenn z.B.:

- Ein Härterüberschuß vorhanden ist
- Thermische Schädigung vorliegt
- Alterungsprozesse stattfinden
- Bei Feuchtigkeitseinlagerung

Führen zu:

- lokalen Versteifungen
- Lokaler Versprödung
- Verzug
